INDICAÇÃO

Nº 693/15

IND. N° 693/15SECRETARIA DE
SEGURANÇAPREFEITURA DE
MOGI DAS CRUZES**RELATÓRIO DE ATENDIMENTO N.º 02 - Oc. 36/14-DC**
Anexo Relatório Fotográfico

RELATÓRIO FOTOGRÁFICO RA-02, Oc – 36/14-DC.

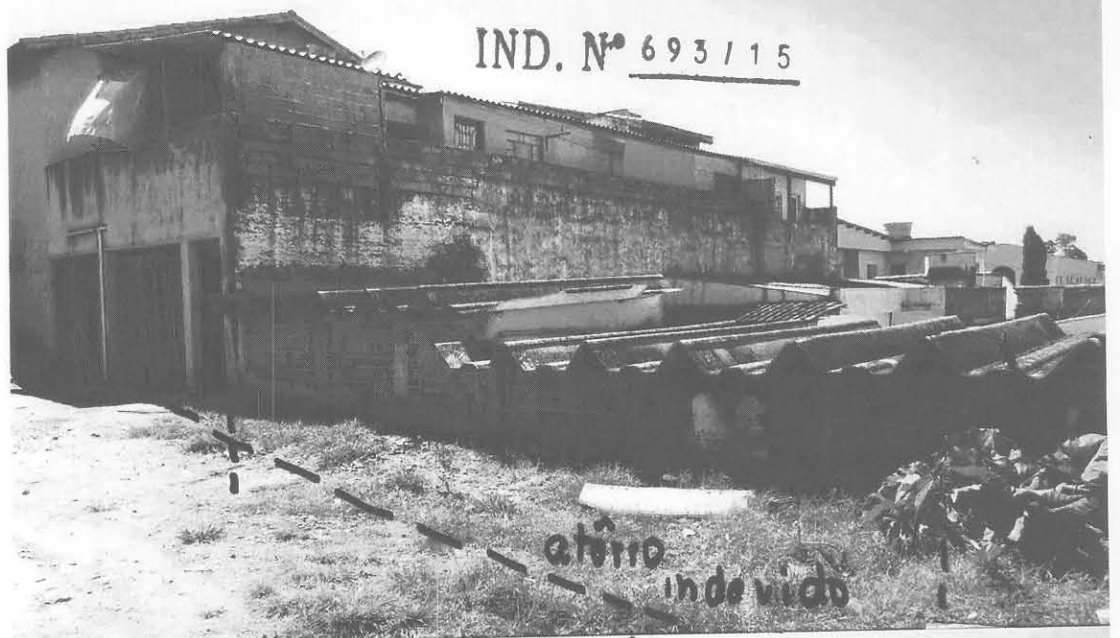
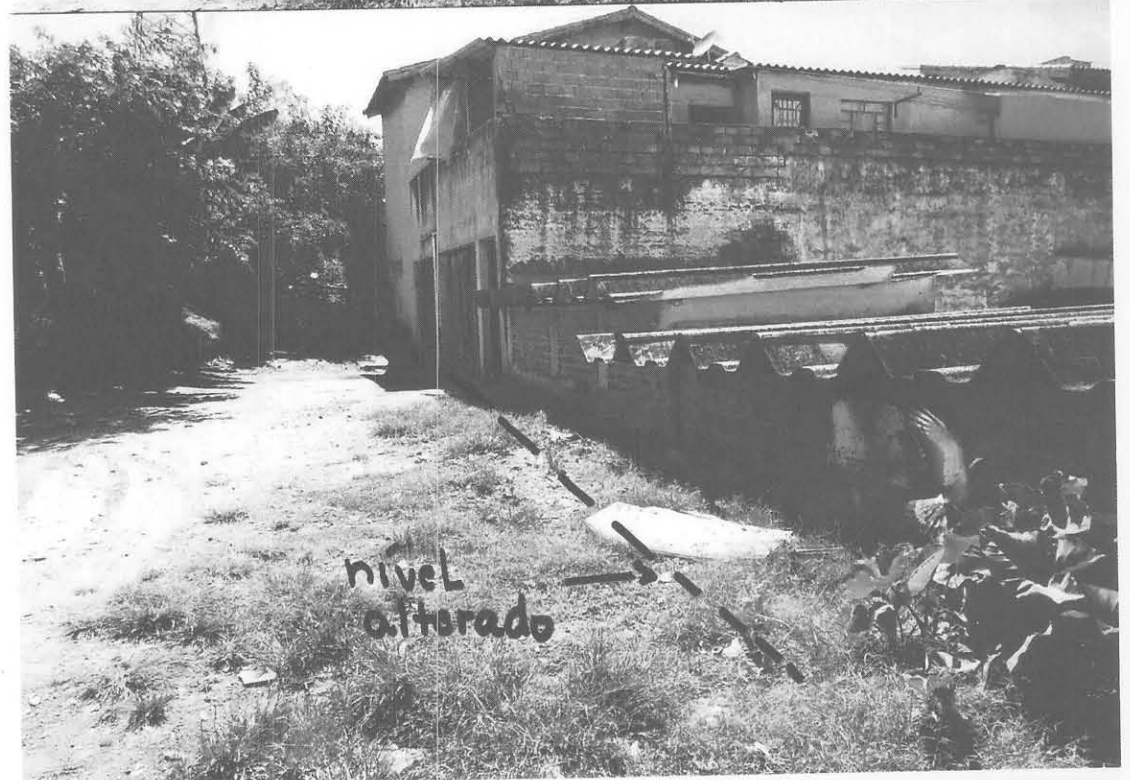
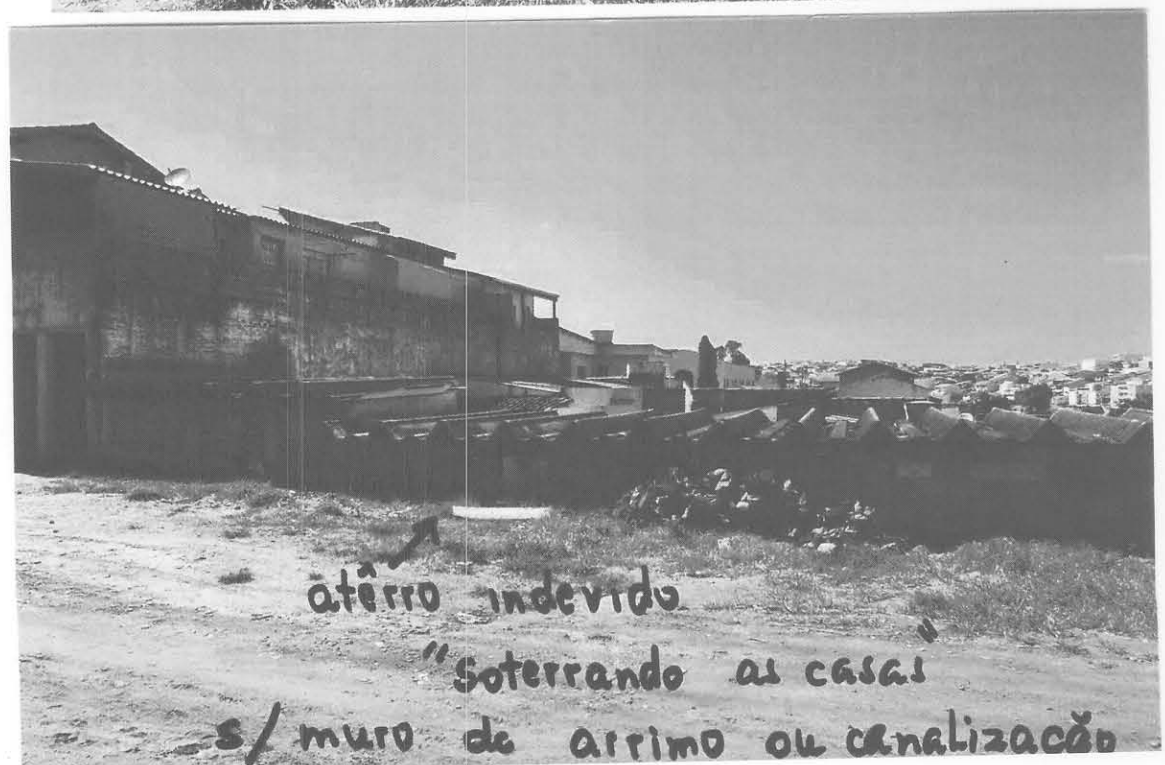
Tal pedido se prende ao fato de que a referida faixa de transmissão está sendo irregularmente utilizada como via de servidão e para tanto foram realizados aterros indevidos, fato que comprometeu a segurança dos imóveis (fotos em anexo). Ressaltando que desmoronamentos já ocorreram e trata-se de desastre anunciado, colocando em risco eminente a vida dos moradores da localidade.

Indico ao Senhor Prefeito Municipal, obedecidas às formalidades regimentais, se digne Sua Excelência, determinar o setor competente da municipalidade, a execução emergencial de serviços construção de muro de contenção (arrimo) e escoamento de águas pluviais nos fundos dos imóveis localizados à Rua Jose de Carlo, entre os números 598 ao 646, Vila Lavinia, por onde passa a faixa da linha de transmissão de energia.

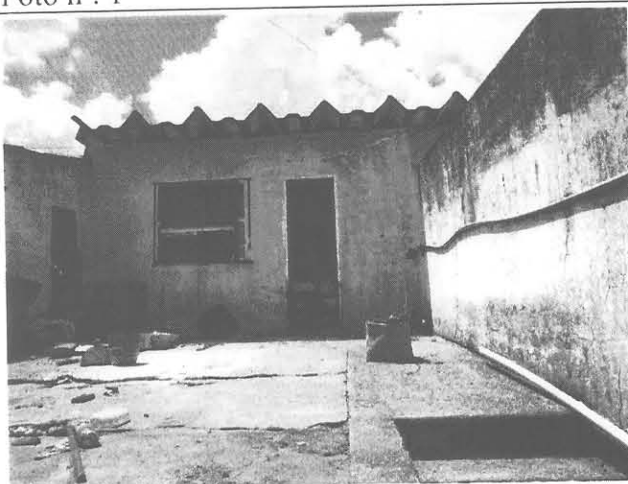
<p>Foto nº. 1-</p>

O Diretor do Departamento de Defesa Civil, usando das atribuições que lhe são conferidas pelo Poder Executivo do Município de Mogi das Cruzes, SP, atendendo a solicitação da Sra. Lis Pires, proprietária do imóvel localizado na Rua José de Carlo, 598 A, Vila Lavínia, neste município, em vistoria realizada no dia 23 do corrente mês, corroborado pelo Engenheiro Paulo Rogério Bessera Machado, da Secretaria Municipal de Serviços Urbanos, constatou o colapso estrutural da parede de fechamento de uma edícula solidária a faixa de servidão da Bandeirantes Energia, cuja a causa foi o grande volume de água de chuva direcionada na referida parede, como pode ser visto no relatório fotográfico anexo.

Em face do exposto, a Defesa Civil, como forma preventiva e acautelatória, **interditou a edícula** até que medidas saneadoras sejam adotadas.
